## **STOCKHOLM JAKTVARVET 7**

Norr Mälarstrand 62, 112 35 Stockholm

**Statusbesiktning av balkonger**

**25 mars 2020**

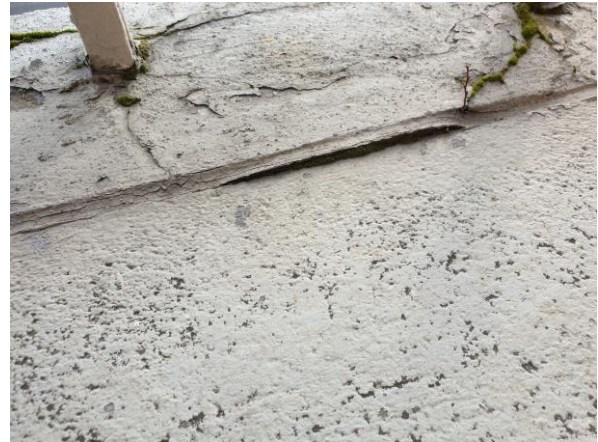
Sprickbildning på uppbyggd sarg i betong samt vid tätningar vid skarvar.

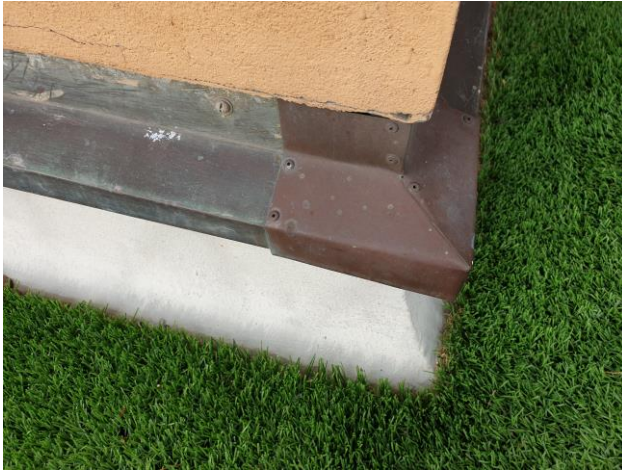
Färgsläpp på uppbyggd kant mot huskropp.

Undersidan mellan plåt och huskonstruktionen tätad med skum.

Vid mycket nederbörd ökar risken att fukt tränger in i skummet och vidare in i stommen.

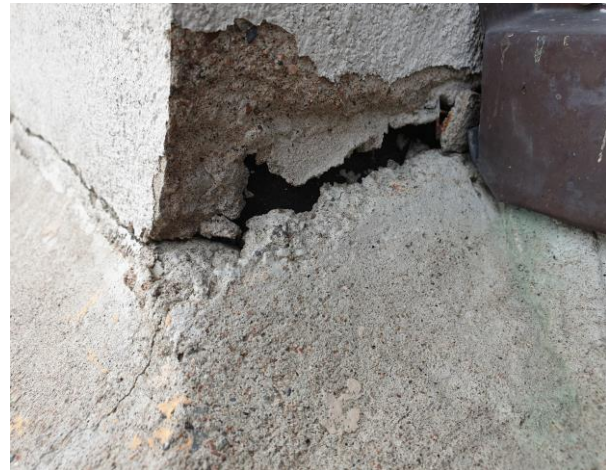
Sprickor i fogar och hålkälskant mot byggnadsstommen.

Sprickor och överbetong måste bilas upp och ersättas med ny överbetong på platta och sarg mot byggnadsstommen. Område kring brunnar bilas upp och ersätts med brunn och rör. Nytt tätskikt som ansluter mot brunn och viks upp mot byggnadsstomme och fönsterdörrar. Stuprör ansluts under plattan till genomföringsrör. Undersida av balkonger med skador måste skrapas rena, ev. lagas, torka ur och målas om. Det går inte att utesluta att skador på stommen kan finnas.

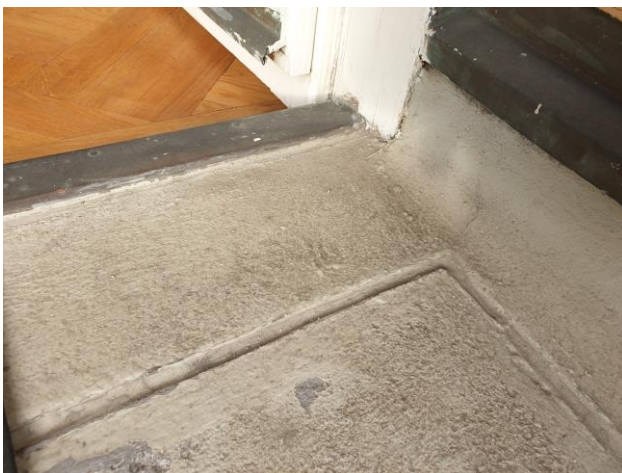
Hål vid uppbyggd hålkäl vid tröskel till kungs balkonger.

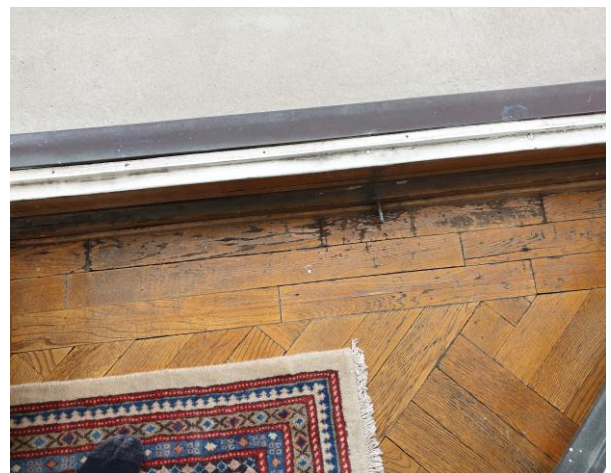
Tröskel utförd med otillräcklig höjd över golvet. Risk att nederbörd tränger in i stommen. Fuktskador på parkett insida om fönsterdörrar till kungs balkonger. Tätning av glipor mellan platta, sarger och fönsterdörr.

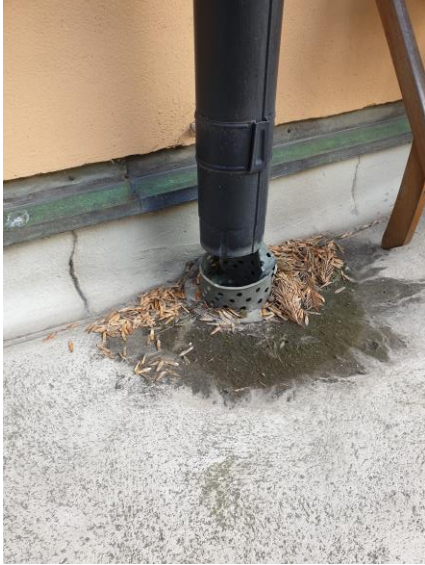
Löst instucken rostfri sil vid stuprörsanslutning från övre tak.  
Lövsil och påskjutsdel mellan stuprör och brunnssil saknas.  
Vid regn finns risk att vatten leds ut på balkong med halkrisk.

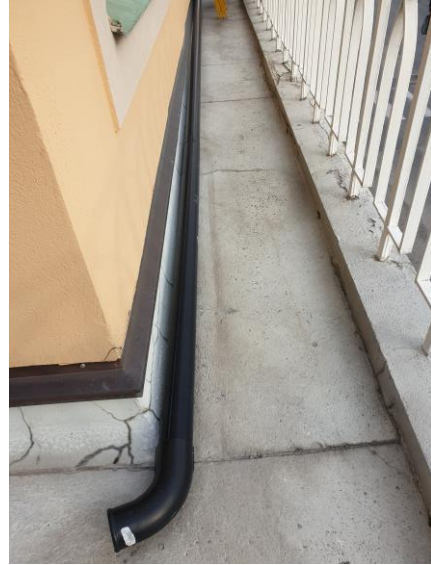
Avledning av dagvatten via löst utlagt plåtrör till sidodel av balkongen. Stor halkrisk när kvarstående vatten fryser på balkonggolvet.

Välj annan lösning.

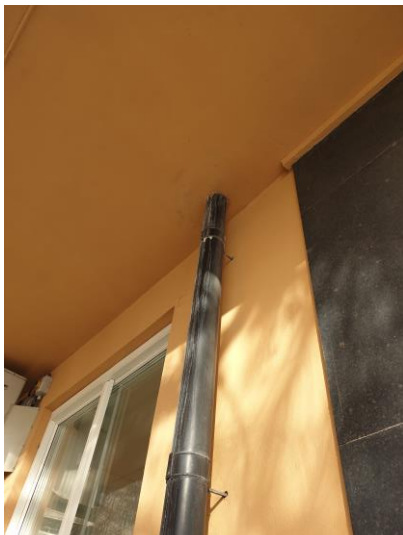
Stuprör i plåt ingjutet i balkongkonstruktionen. Vid stopp i röret finns det stor risk att röret rostar sönder.

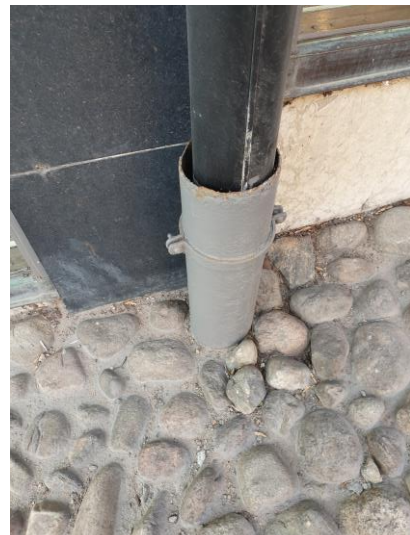
Stuprör leds ner i dagvattenledning utan lövsil.  
Glipor mellan stuprör och dagvattenledning tätas.

Vid marknivå ansluts rör till lövsilar.

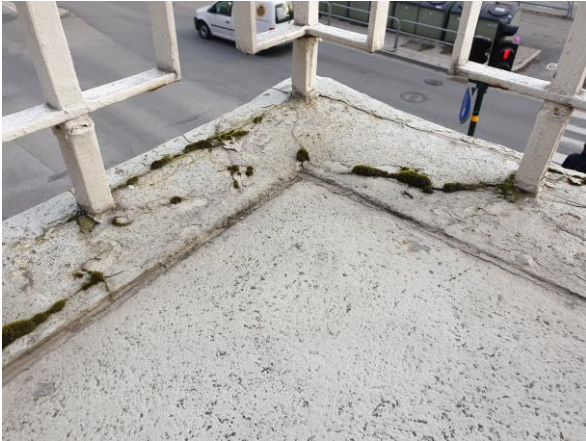
Mossa och påväxt i sprickor.

Begynnande rostskador på räckesdetaljer.

Renskrapning av lös färg på räckesdetaljer samt rostskyddsmålning samt färdigmålning.
